# 遮熱シート施工

建築部倉庫：倉庫内部屋根に遮熱シートを内張り工法にて施工

# 断熱塗装施工

設部倉庫：屋根の断熱塗装を施工

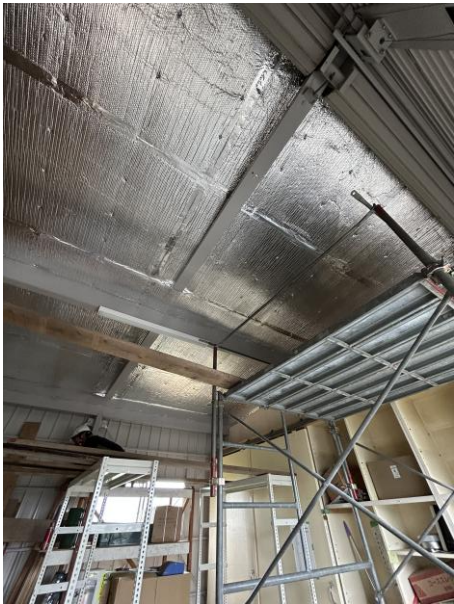
遮熱シート屋根内側に施工中

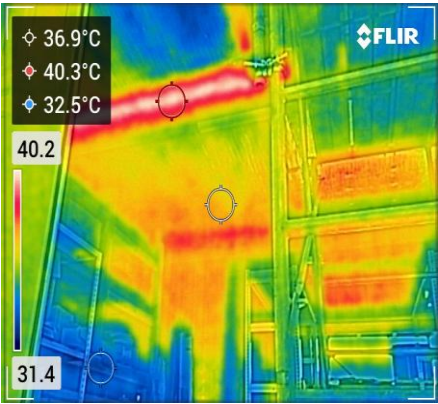
施工前サーモグラフィー

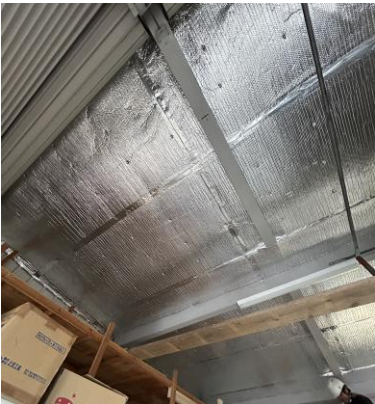
遮熱シート施工後

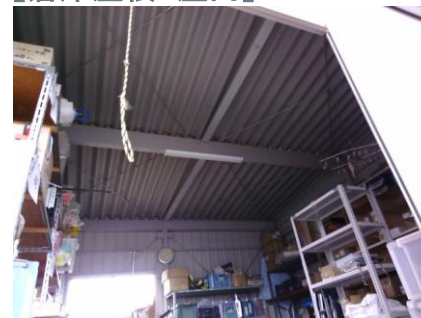
断熱塗装施工前 倉庫内
